INDICAÇÃO Nº 349 / 23

**Eduardo Pereira**, vereador no exercício das suas atribuições regimentais, **INDICA** ao Excelentíssimo Senhor Prefeito do Município de Bertioga que **realize, em caráter de urgência, uma nova cobertura para a quadra poliesportiva da EMEIF Guaratuba, localizada na Quadra A.**

**Assunto: PARECER TÉCNICO DE VISTORIA**

**Local: Quadra coberta da EMEIF Guaratuba – Loteamento Costa do Sol**

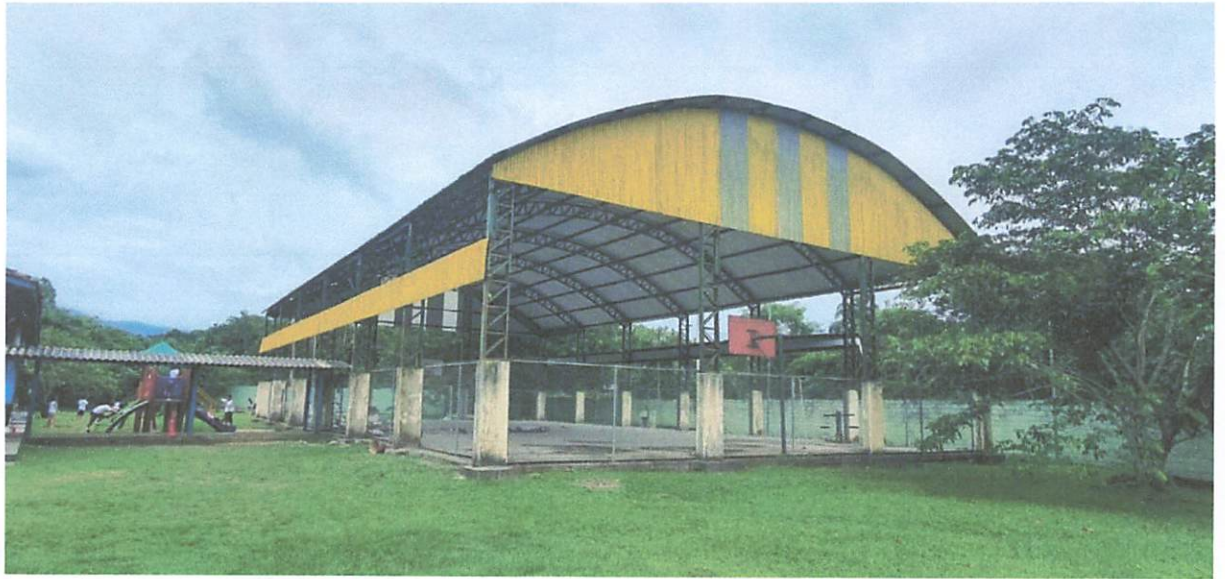
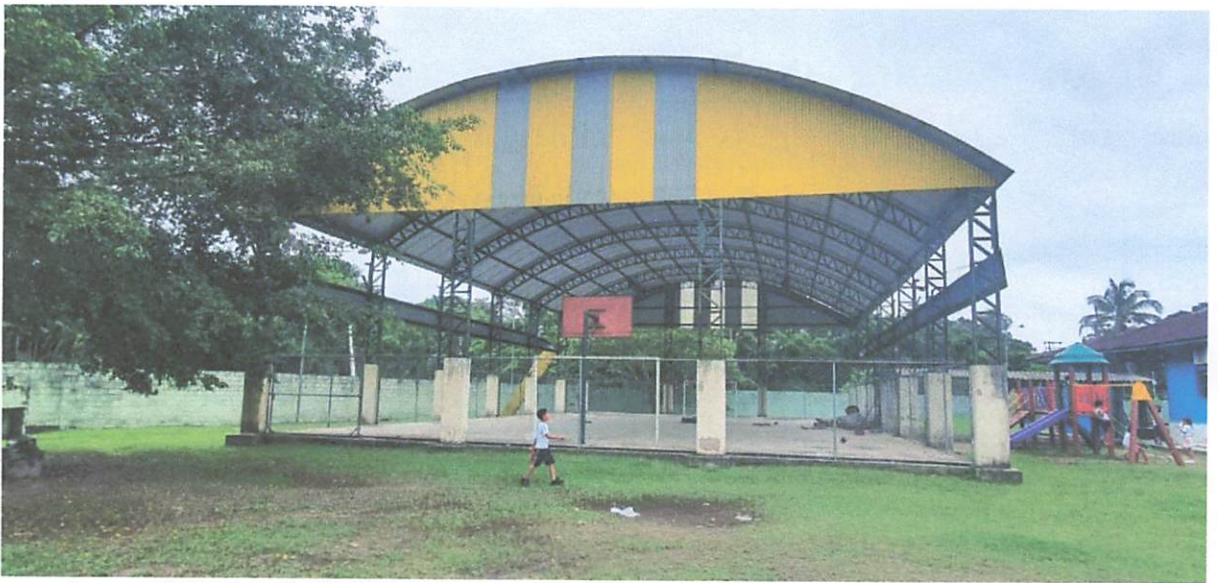
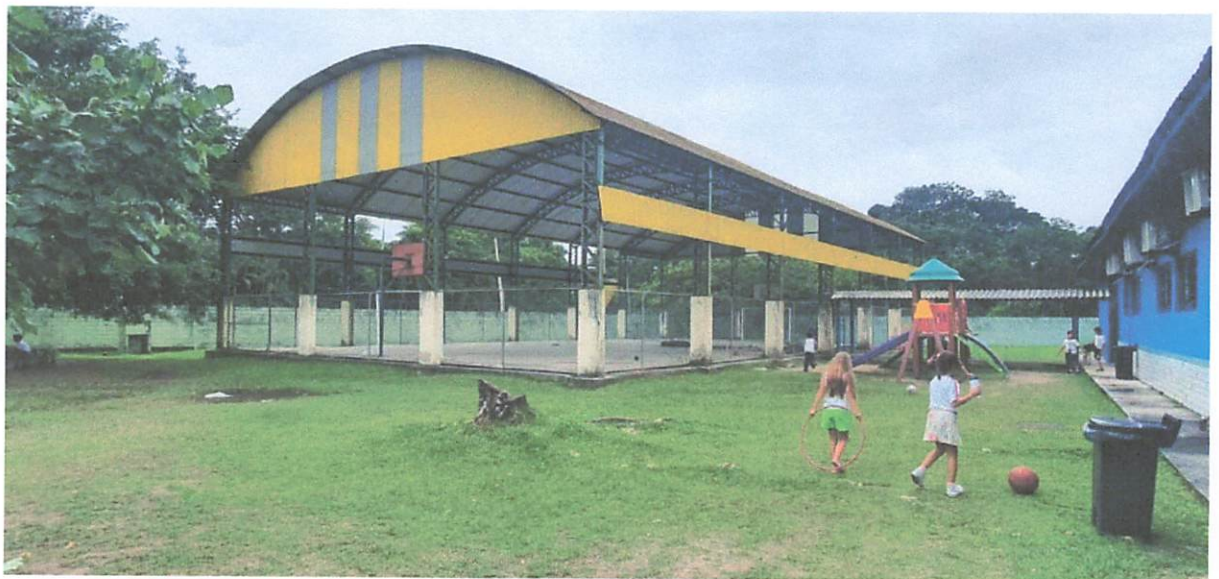
No ano de 2021 a Secretaria de Obras e Habitação, através da Diretoria de Obras, Divisão Escolar, emitiu parecer detectando avançado estágio de corrosão presente em diversas peças estruturais da cobertura da quadra poliesportiva da EMEIF Guaratuba. O parecer evidencia o comprometimento de pilares e elementos de cobertura, de forma a caracterizar elevado grau de corrosão da estrutura.

É visível que o nível de corrosão constatado nas peças metálicas remete à possibilidade de rompimento, que pode decorrer ao colapso estrutural em alguns seguimentos da edificação, colocando em risco a vida das crianças que circulam livremente ao redor da quadra.

O parecer está afixado no portão de entrada da quadra, porém só isso não basta, medidas eficazes precisam ser adotadas em caráter de urgência a fim de evitar que com as fortes chuvas e vendavais desta época do ano a estrutura venha a se romper. Segue fotos da precária condição em que se encontram o equipamento.

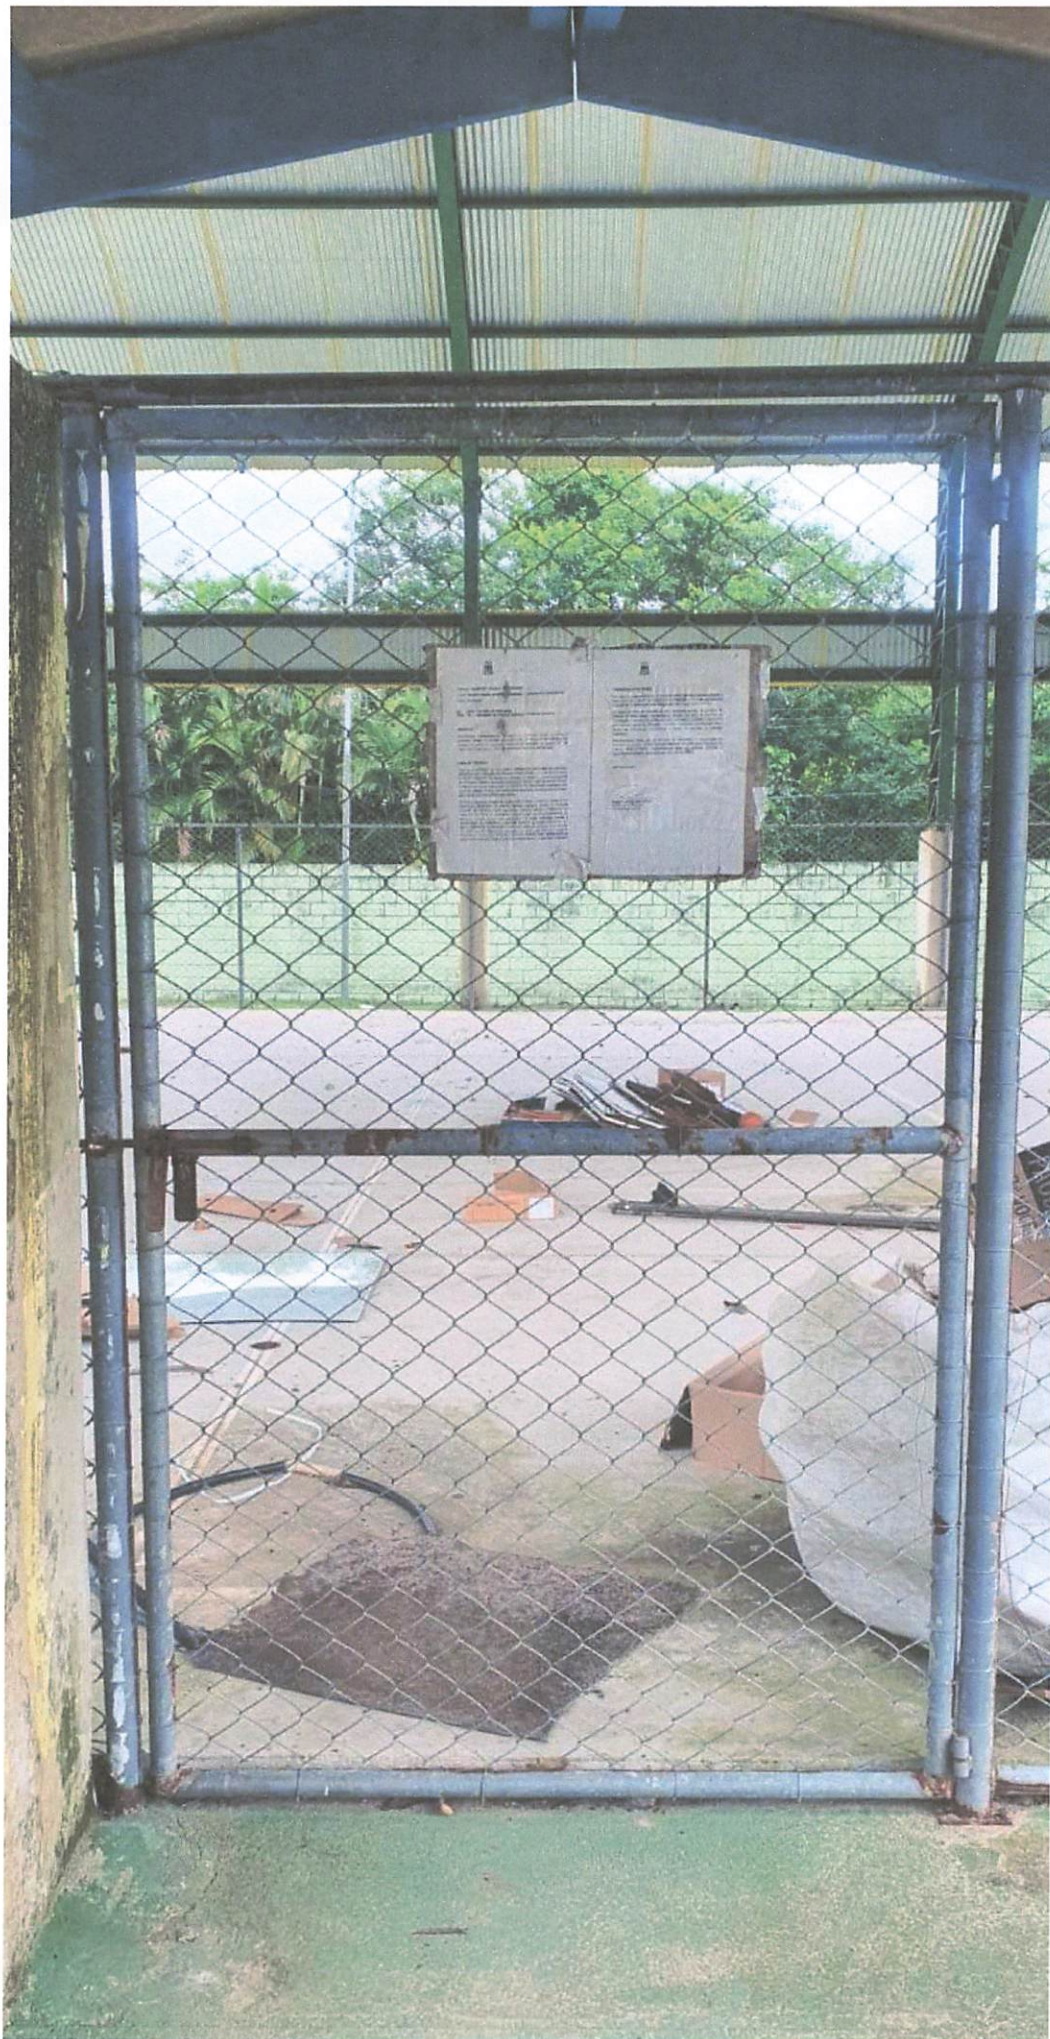
De forma genérica, através da análise tátil e visual, conforme retratado em reportagem fotográfica, foi possível detectar avançado estágio de corrosão presente em diversas peças estruturais, incluindo pilares e elementos de cobertura, de forma a caracterizar elevado grau de comprometimento da estrutura. O nível de corrosão constatado nas peças metálicas, remete à possibilidade de rompimento, que pode decorrer ao colapso estrutural, em alguns segmentos da edificação. Foi também possível constatar dano ocorrido no painel frontal, ocasionado por ação do vento que removeu parte do fechamento, sendo este incidente decorrente também pelo cisalhamento de peças estruturais pela ação da corrosão, evidenciando o diagnóstico retratado.
